**Caracterização fitossanitária e aspectos estruturais
da arborização do Campus do Bom Conselho da
Universidade de Taubaté**

*Phytosanitary Characterization and Structural Aspects of the
Arborization of the Bom Conselho Campus at the University of
Taubaté*

Revista Biociências - Universidade de Taubaté

Rev.Bioc., v.31 - n.1 - p.01-18, 2025 – ISSN: 14157411

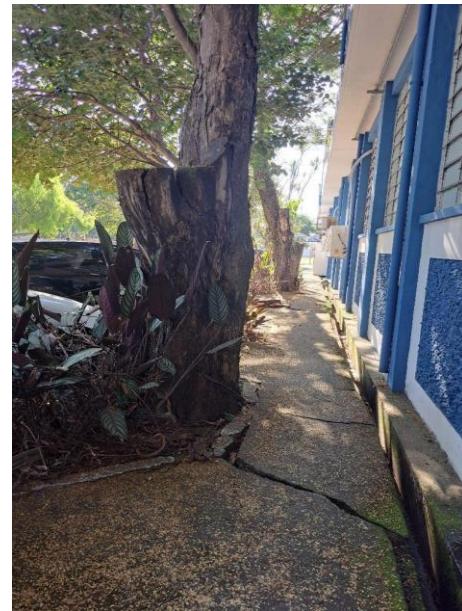
Figura 7. Pavimentação danificada por afloramento de raízes, além de estar inserida a menos de um metro da calçada. Indivíduo do Bloco E.

pavimento e prejudicar a estabilidade (nota 1). Tendo destaque para o bloco E, com 18 indivíduos demonstrando raízes expostas e danos sérios causados na pavimentação (figura 7).

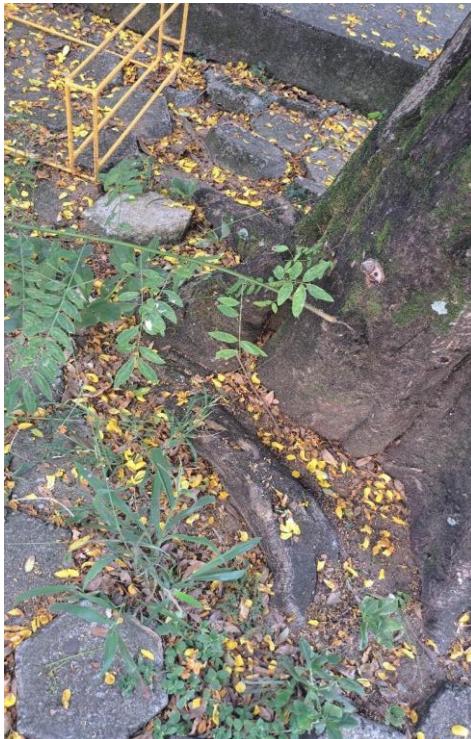
Figura 8. Passagem danificada por afloramento de raízes. Indivíduo do Bloco A.
