ANÁLISE DA FRATURA DE UM SISTEMA DE TRANSPORTE DE GÁS EXPOSTO EM MEIOS AGRESSIVOS¹

RESUMO

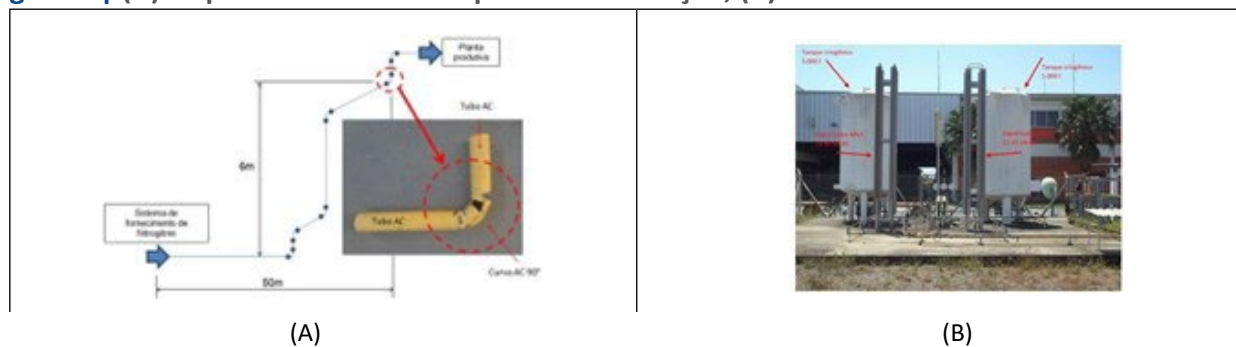
Figura 1 | (A) Esquema do local de ruptura da tubulação, (B) sistema de fornecimento.

O trabalho foi desenvolvido numa empresa multinacional do segmento químico e petroquímico localizada no município de Guaratinguetá/SP. O evento do presente estudo aconteceu em suas instalações a cerca de 50 metros de um parque de tanques criogênicos que faziam o fornecimento de nitrogênio gasoso por intermédio de vaporizadores a uma temperatura de aproximadamente 25°C e pressão de operação de 14 bar. A imagem da Figura 1 mostra a tubulação instalada a 6 m de altura, por um “pipe rack” que garante a vedação da selagem do sistema de agitação de um reator numa planta produtiva.

O sistema de fornecimento é apresentado na Figura 1 (b) que é composto por dois tanques criogênicos com capacidade de 5000 litros cada, modelo CSNT5000, possui dois conjuntos de vaporizadores, modelo MVA GB80, totalizando 160 Nm³/h ligados em paralelo, suficiente para cobrir uma demanda máxima anual de 41,33 m³/h que é aproximadamente ¼ da capacidade total do sistema. Após a detecção do rompimento, como ilustrado na Figura 1(A), realizou-se uma investigação no “pipe rack” do conjunto de acessórios da tubulação de 2” de diâmetro. Este rompimento bloqueou o fornecimento do nitrogênio gasoso para o interior do selo no sistema de agitação do reator na planta produtiva. Os acessórios da tubulação incluíam uma curva de 90°, material AC ASTM A234 Gr. WPB soldada numa seção de um trecho da tubulação de 2” de diâmetro em material AC ASTM A106 Gr. B. Baseado nas informações obtidas pelo fornecedor, do projeto de instalação e da operação; foram-se levantadas hipóteses que poderiam ter causado a fratura tais como, fadiga da tubulação, desalinhamento na linha, golpes de aríetes, tensão residual de processos de soldagem, corrosão, vazamento de nitrogênio líquido na tubulação. Em seguida foi proposto a obtenção das amostras fragmentadas a fim de realizar-se uma investigação técnica das possíveis causas que poderiam ter levado a ocorrer à fratura. Realizaram-se ensaios, tais como, análise química, análise macrográfica, análise metalográfica, análise de impacto e microscopia eletrônica de varredura (MEV).

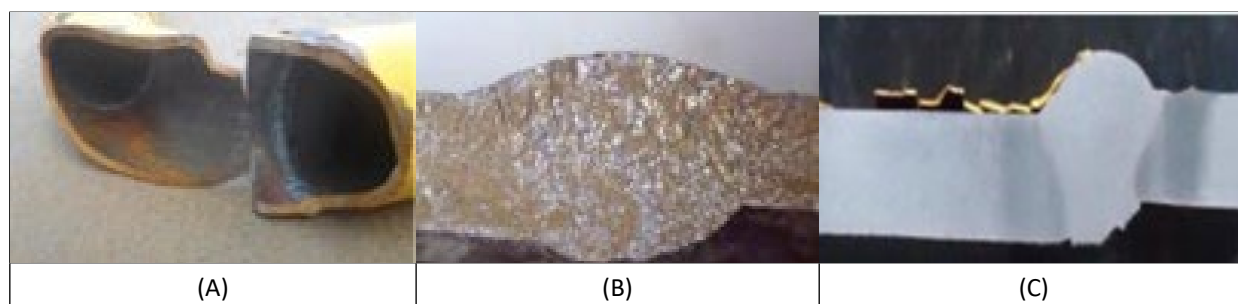
Figura 3 - (A), (B) Imagens da região fraturada, (C) Macrografia da região soldada da fratura.

A Figura 3 (A e B) representa as superfícies de fratura do tubo, do cotovelo e a macrografia (C) da região da solda do tubo.

Como relação aos dois tipos de materiais envolvidos no processo de soldagem e o processo de soldagem em si, a composição química não diferem muito na concentração de carbono, as diferenças estariam na concentração de silício e manganês, esses elementos contribuem de alguma maneira nas propriedades mecânicas dos aços. O silício, por exemplo, aumenta a resistência ao desgaste, porém, torna o material menos dúctil. O manganês aumenta o campo da austenita, neste sentido os dois componentes aproximam em convergência em relação à fragilidade e ductibilidade respectivamente, ou seja, quando um tem um teor maior de manganês o outro tem uma concentração maior de silício. Por outro lado, o manganês pode aumentar a dureza quando houver uma concentração de tensão, por esse motivo utiliza-se em indústrias de rodas e ferrovias. Nas imagens da Figura 3, pode-se notar que a característica da fratura, assemelha-se a uma fratura frágil, mesmo por meio da evidente corrosão na sua superfície. Foi possível visualizar também um aspecto espelhado da fratura, que é característica resultante de falha frágil. O cordão de solda não apresentou visualmente descontinuidades.

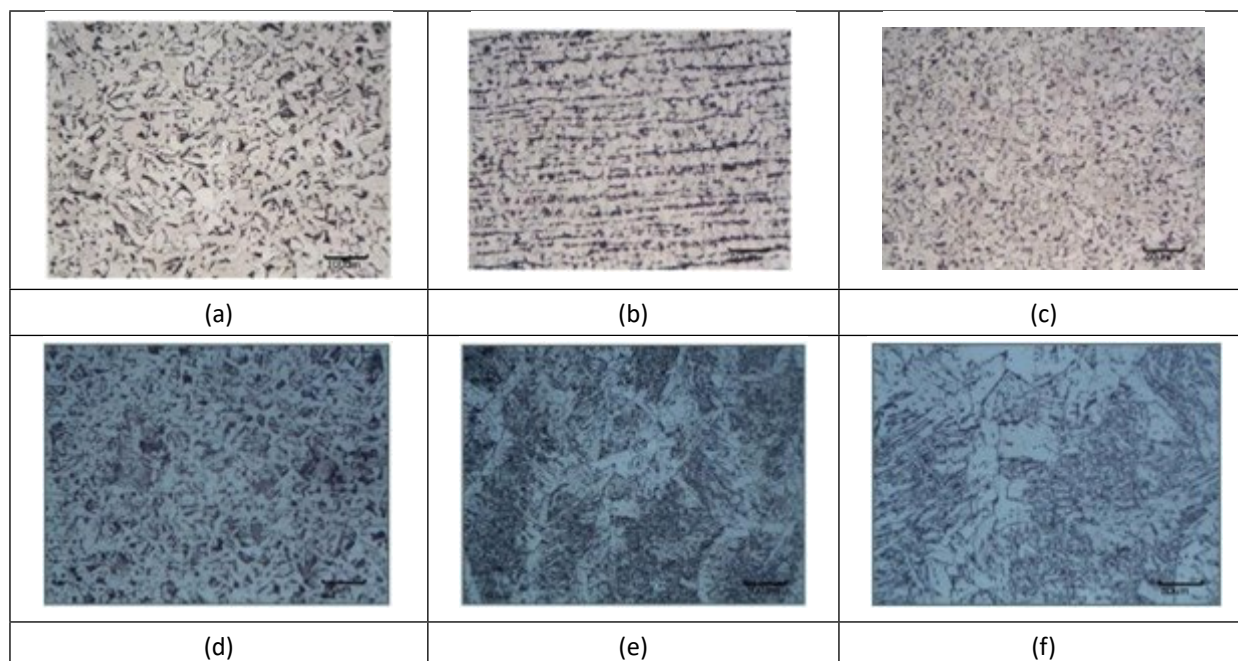
Figura 4 | Micrografias das regiões fraturadas.

A Figura 4 expõe os resultados das micrografias das regiões fraturadas do cotovelo e dos acessórios.

Por meio das análises metalográficas, foi possível observar que a microestrutura da tubulação e do acessório da tubulação, cotovelo de 90°, era formada por ferrita e perlita como pode ser observado por meio das imagens (a) e (b) respectivamente da Figura 4, estruturas típicas de aços de baixo carbono. Pode ser observado ainda que no acessório os grãos se apresentam mais finos do que o material do tubo. Esta diferença é considerada normal, pois os processos de fabricação desses componentes são diferentes, sendo o tubo laminado e os acessórios de tubulações são forjados. A imagem (c) da mesma Figura 4 representa a zona termicamente afetada da região da solda, pode ser visualizada uma formação de grãos ferríticos e perlíticos de geometria não uniforme.

As imagens (d) da Figura 4 representa a zona termicamente afetada do cotovelo, pode ser observado que há diferença perante a imagem (c) da ZTA da metade do tubo, a presença da perlita é mais intensa e com pequenas frações de estruturas martensíticas. As imagens (e) e (f) pertencem à zona fundida da solda do metal de adição, nota-se a presença de ferrita Widmanstätten e perlita com perfil idiomórfico. Por meio das análises realizadas em MEV dos ensaios de impacto proposto, pode ser visualizada duas regiões com diferentes mecanismos de fratura, por clivagem e fratura

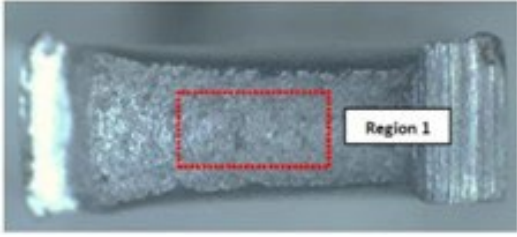
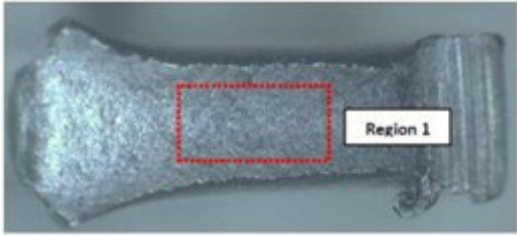
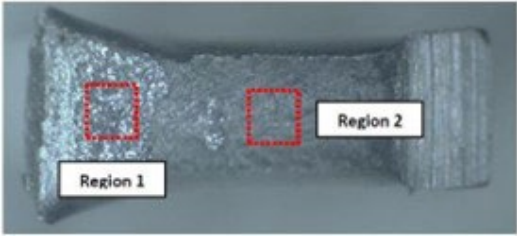
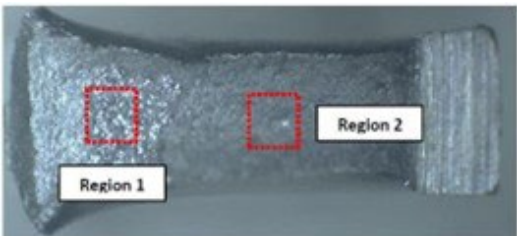
Figura 5 | Imagens dos ensaios de impacto Charpy.

As imagens da Figura 5 representam as análises por microscopia eletrônica de varredura da região fraturada.

<p>(a) Temperatura ambiente</p>	<p>(b) MEV da região 1 da figura (a)</p>

<p>(c) Temperatura de zero graus celsius</p>	<p>(d) MEV da região 1 da figura (c)</p>

<p>(e) Temperatura de -10°C</p>	<p>(f) MEV da região 1 da figura (e)</p>

<p>(g) Temperatura de -20°C</p>	<p>(h) MEV da região 1 da figura (g)</p>

dúctil, imagens (b) e (d) da Figura 5. A fratura por clivagem pode ocorrer em materiais que apresentam baixa resistência mecânica em situações que estão a baixas temperaturas. Conforme foi diminuindo as temperaturas dos ensaios e aproximando a região da extremidade do corpo de prova às fraturas por clivagem foi se tornando mais evidentes, como pode ser observado através das imagens (f) e (g) da Figura 5. Não foi observada neste trabalho a temperatura de transição do material, pois poderia levar a condição de fragilização, pois os processos de fragilização podem ocorrer por alguns fatores, a temperatura de transição inerente do material que pode ser aminizado por adição de vários elementos de liga, porém neste material a concentração está muito abaixo para que isso fosse diminuído.
