Avaliação de passivo ambiental em oficina mecânica de autos

EVALUATION OF AMBIENT DAMAGE IN AUTOMOBILES MECHANICS WORKSHOP

Rafael Ivens da Silva Bueno
Engenharia Ambiental e Sanitária - UNITAU
Maria da Conceição Rivoli Costa
José Damiano de Jesus Filho
Departamento de Engenharia Civil, Ambiental e Sanitária - UNITAU

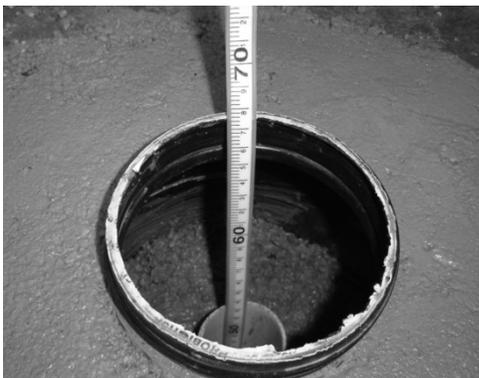
Figura 1 - Medidor de Interface.

Foram seguidos rigorosamente os procedimentos de preservação das amostras e os prazos para realização das análises, conforme determina a NBR/ABNT n° 9898/1987. Nas Figuras 1 e 2, podem ser visualizados os equipamentos utilizados para leitura do nível do lençol freático (medidor de Interface) e amostragem da água subterrânea (beiler).

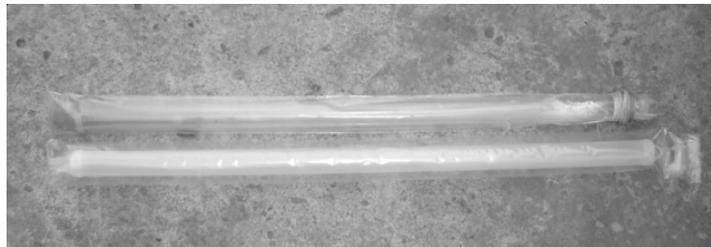
Figura 2 - Beiler.

Após 15 (quinze) dias da abertura do poço de sondagem, o poço foi novamente purgado com a utilização de um beiler descartável e esterilizado. Depois de 24 horas desse processo, efetuou-se a coleta de água subterrânea para análises laboratoriais.
