# INSPEÇÃO POR LÍQUIDO PENETRANTE NA HASTE DE COMANDO E ANÁLISE DE VIBRAÇÃO DO ROTOR DE CAUDA DA AERONAVE AIRBUS AS350 ESQUILO<sup>1</sup>

O presente trabalho tem o objetivo de realizar uma inspeção por líquido penetrante na haste de comando do rotor de cauda e posteriormente analisar a vibração do rotor de cauda na aeronave AIRBUS AS350 (Esquilo). Sendo o helicóptero conhecido como uma máquina que possui elevados níveis de vibração e ruído, o processo de balanceamento de seus eixos e rotores, tarefa rotineira realizada principalmente após intervenções de manutenção, torna-se ainda mais importante. Sabe-se que uma manutenção de controle de vibração deve ser realizada para melhorar a eficiência da tripulação, proporcionar uma operação com segurança, fornecer conforto aos passageiros, garantir confiabilidade dos equipamentos eletrônicos e mecânicos e minimizar a fadiga do rotor e da fuselagem da aeronave. Para isso foi realizada uma pesquisa quantitativa, onde se traduz os números que correspondem às vibrações para a classificação e análise de informações, utilizando-se recursos e técnicas estatísticas, assim como uma pesquisa bibliográfica e documental teve sua grande importância n

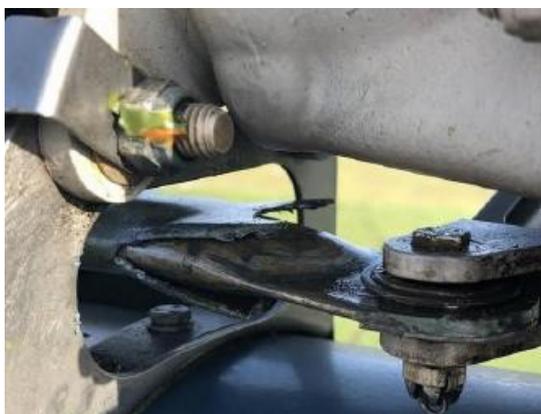
**Figura 2 - Desacoplamento da manga de aço no interior do tubo de alumínio externo.**

A inspeção visual após o voo mostrou a ruptura da haste de atuação do RC, associada ao desacoplamento da manga de aço no interior do tubo de alumínio externo como pode ser mostrado na Figura 2.

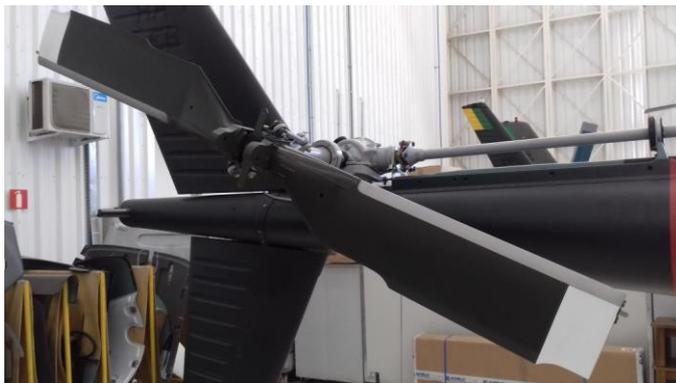
**Figura 3 - RC do AIRBUS AS350 (Esquilo)**

O RC do helicóptero AIRBUS AS350 (Esquilo), mostrado na Figura 3, permite controlar a aeronave em relação ao eixo de guinada. O rotor traseiro, fabricado em materiais compósitos (predominância dos plásticos, apenas algumas peças de ligação são metálicas), é do tipo gangorra. Seu elemento básico é uma longarina emmecha (roving) de fibra de vidro-resina na qual são moldadas duas pás (HELIBRAS, 1992).

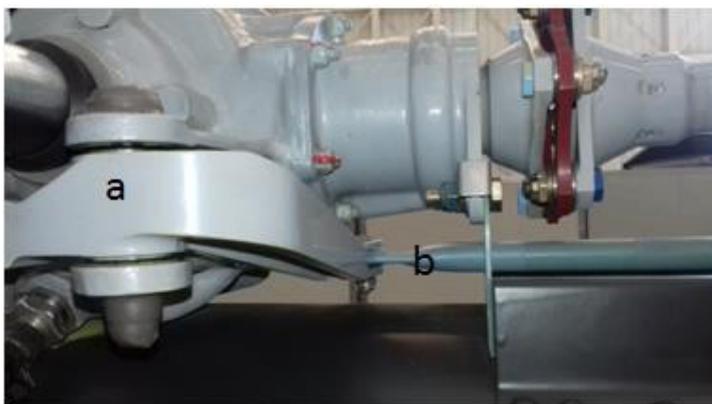
**Figura 4 - Acoplamento da haste com a alavanca de passo do RC.**

O END foi realizado na extremidade da haste de comando do RC onde é acoplada na alavanca de passo, Figura 4.

Legenda: a – Alavanca de passo; b – Haste de comando do RC.

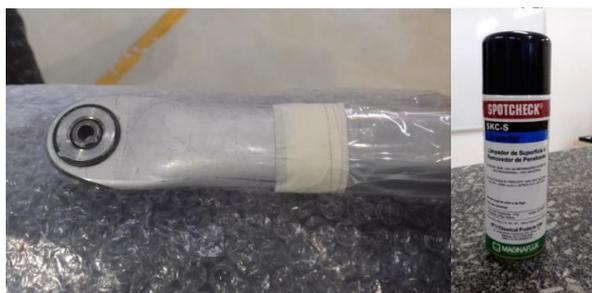
**Figura 5 - Limpador de superfícies SKC-S**

- 1- Preparação da superfície: Foi aplicado o limpador de superfícies SKC-S, mostrado na Figura 5, diretamente na peça até que toda sujeira fosse removida utilizando panos limpos.
- 2- Aplicação do penetrante: Com a peça limpa e seca foi aplicado o líquido penetrante ZL-60D, do Tipo I – penetrante fluorescente - visível à luz negra, lavável água, Figura 6, onde se esperou o tempo suficiente para ocorrer a penetração nas discontinuidades superficiais pelo fenômeno da capilaridade.
- 3- Remoção do excesso de penetrante: Decorrido o tempo de penetração que varia de 10 a 30 minutos, foi aplicado o limpador SKC-S sobre um pano apenas para umedecê-lo, logo depois foi passado o pano sobre a superfície com penetrante até que não houvesse mais evidência de

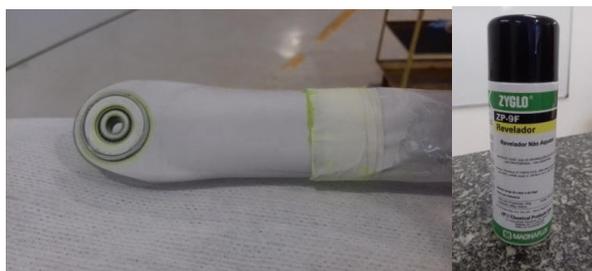
**Figura 7 - Aplicação do Revelador ZP-9F**

- 4- Revelação: Foi aplicado o revelador ZP-9F, pulverizando uma fina camada sobre a superfície a ser inspecionada como mostrado na Figura 7.
- 5- Avaliação e inspeção: Após aguardar de 5 a 15 minutos, foi aplicada a luz negra para verificar se há descontinuidades conforme mostrado na Figura 8.
- 6- Limpeza pós o ensaio: Foi realizada a limpeza com o limpador de superfícies SKC-S e panos limpos. Após realizar a inspeção e não ter encontrado trincas, um tratamento na superfície inspecionada foi realizado e posteriormente a extremidade da haste foi pintada.

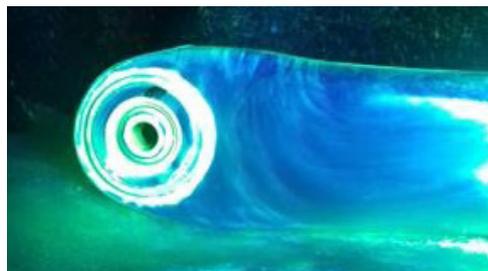
**Figura 8 - Inspeção com luz negra**

Com base no Boletim de Serviço de Alerta ASB No. AS350-67.00.76, seguiu-se o processo de ensaio estabelecido para ser realizado na haste, onde não foi encontrado trincas. Em seguida, uma análise de vibração foi realizada no rotor de cauda, pois no campo da engenharia mecânica, a manutenção de máquinas e equipamentos é uma das principais aplicações das vibrações. A manutenção preditiva tem como um dos seus pilares a análise qualitativa e quantitativa das vibrações (SOEIRO, 2008). Basicamente este estudo das vibrações teve três passos: a medição da vibração; a análise do sinal medido; e o controle da vibração. Tudo em prol da segurança de voo.

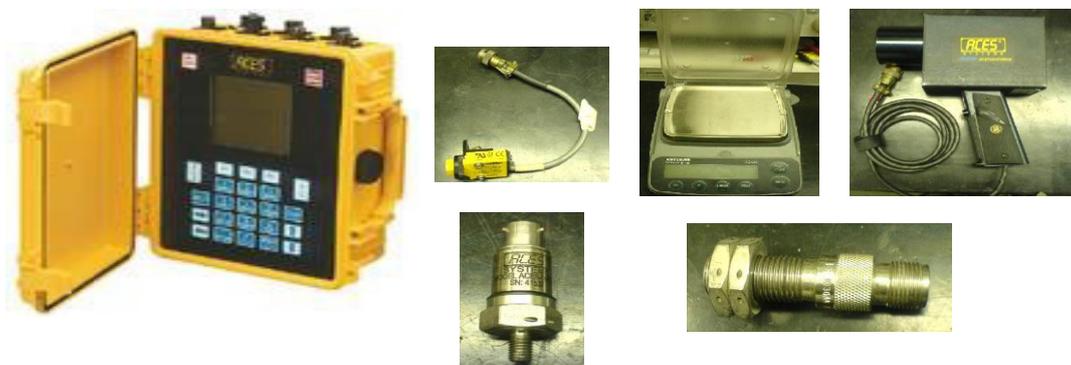
**Figura 9 - Aces Model 2020 com seus acessórios e acelerômetros**

vibração foi feita no pátio da Aviação do Exército situado na cidade de Taubaté-SP, o equipamento utilizado foi o Aces Model 2020 Probalancer Analyser com seus acessórios e acelerômetros da Aces Systems model 991D-1, como pode ser observado na Figura 9.

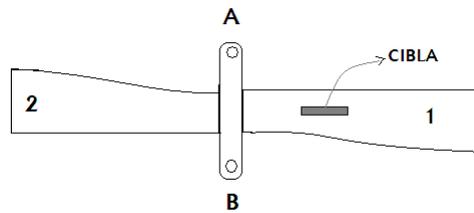
**Figura 10 - Posição da colocação dos pesos no RC**

A partir dos resultados obtidos, foi utilizado um método geométrico, por meio de vetores, para o balanceamento do rotor de cauda cuja finalidade é manter a aeronave dentro do nível de vibração especificado pelo fabricante. Primeiramente a aeronave foi preparada para a medição do nível de vibração no rotor de cauda, tal procedimento é encontrado no MMA, no cartão de trabalho 64.10.00.604 (AIRBUS, 2015). Eliminar o desbalanceamento excessivo devido à dispersão de peso de um elemento rotativo do conjunto do rotor traseiro é o objetivo dessa medição (AIRBUS, 2015). Como instrui o Airbus (2015), posicionou-se o helicóptero aproado ao vento (sem rajadas) e não superior a 15 kt (7,7 m/s) em superfície plana e horizontal. Logo se efetuou a medição durante um giro no solo com regime intermediário - rotor principal a 270 rotações por minuto (rpm) e velocidade de rotação do rotor traseiro de aproximadamente 1432 rpm - e regime nominal (velocidade de rotação do rotor traseiro de aproximadamente 2040 rpm no solo), obtendo-se os valores relacionados para o 1º giro (Tabela 1). Tendo em vista as tolerâncias descritas no MMA, o balanceamento é considerado satisfatório para um nível de vibração igual ou inferior a 0,35 IPS (polegadas por segundo) no regime intermediário e no regime nominal no solo. Para correção usam-se pesos na envergadura (1 ou 2 da Figura 10) de no mínimo 0,35 g e no máximo 5,35 g e na corda (A ou B da Figura 10) de no máximo 30 g, utilizando uma balança com precisão de 1/100 para se obter esses pesos (AIRBUS, 2015).

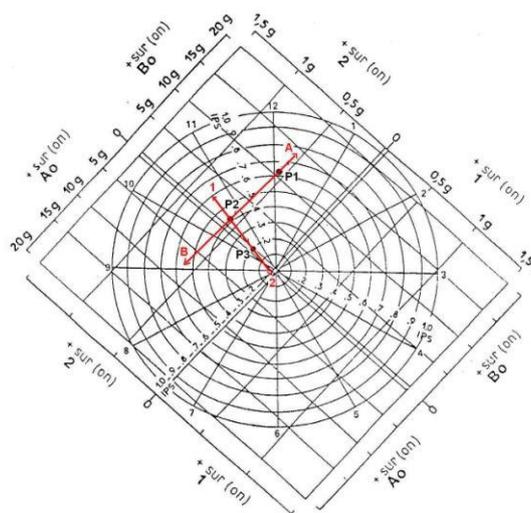
**Figura 11 - Gráfico de correção no regime nominal do RC**

Observa-se, pela Tabela 1, que para o regime nominal o nível vibratório não está satisfatório, requerendo uma correção, esta realizada utilizando o gráfico da Figura 11. O ponto P1 mostra a posição da vibração medida no regime nominal. Observa-se então que, a princípio, é preciso colocar aproximadamente 0,5 g em 2 e 10 g em B. Deve-se realizar uma correção por vez, primeiramente no sentido da corda, para se descobrir a tendência do vetor.

Observando os valores e analisando o gráfico da Figura 11, tendo o ponto P2 locado no gráfico, pode-se observar o sentido do vetor da corda e conclui-se que é preciso fazer uma correção na envergadura 2 colocando 0,6 g. Após a correção uma nova medição foi realizada obtendo os valores vistos na Tabela 2.

Posicionando o ponto P3 no gráfico da Figura 11, nota-se o sentido do vetor da envergadura.

Nesse caso foi colocado 10 g em B e feita uma nova medição encontrando os resultados descritos para o 2º giro (Tabela 1).

Com este nível de vibração enquadrado na tolerância pelo fabricante, conclui-se que o balanceamento é satisfatório, finalizando a manutenção de vibração no RC.
