Análise temporal da expansão urbana no entorno do Igarapé Tucunduba, Belém, PA, Brasil

Temporal analysis of urban occupation in the Tucunduba stream margins, Belém, PA, Brazil

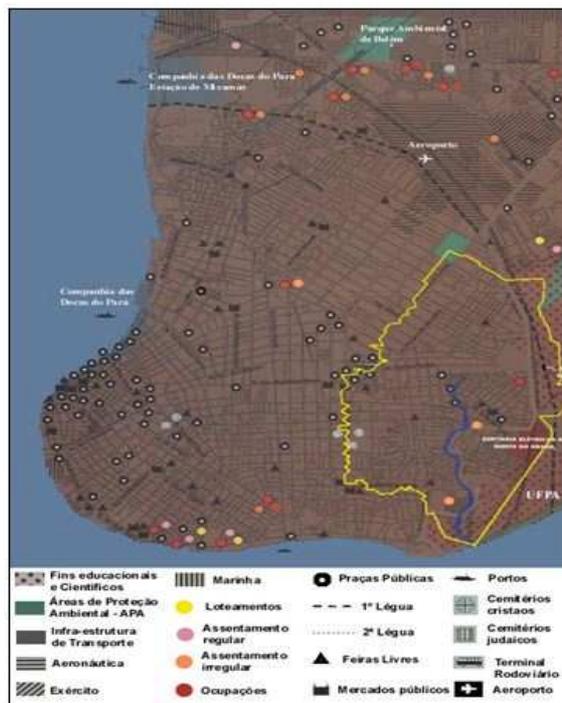
Figura 2 - Bacia do Igarapé Tucunduba (em amarelo). Fonte: (BEZERRA e LOPES, 2001).

A maior parte dos solos da bacia pertencem ao grupo D (NCRS, 1997, que correspondem aos solos que contêm argilas expansivas, com muito baixa capacidade de infiltração e geralmente com alta taxa de escoamento superficial (CACELA FILHO, 2007). (Figura 2).

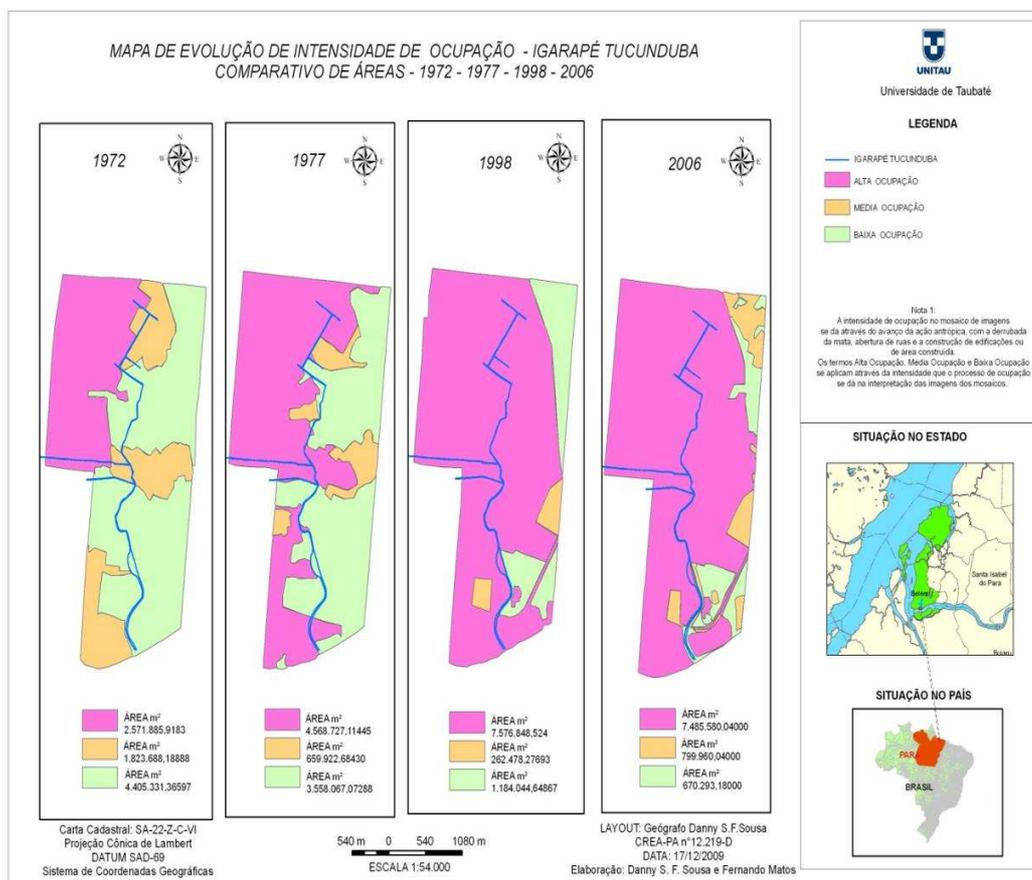
Figura 3 - Mapa de uso do solo, mostrando a expansão da ocupação no igarapé do Tucunduba, no período de 1972 a 2006. Observa-se o decréscimo paulatino das florestas (verde) para a urbanização (róseo).

O processo de urbanização ao longo dos anos de 1972, 1977, 1998 e 2006 foi bastante intenso (Figura 3). A ocupação só é menos densa onde há concentração de árvores, ou onde casas com jardim e quintal foram

Em 1972, tem-se a área urbanizada na margem direita do igarapé, em róseo, bem menor quando comparada aos demais anos analisados (Figura 3). Pode também ser observada uma área em marrom claro de mais de 1,8 km² que corresponde à ocupação média. A área de ocupação baixa tinha, nessa época, a predominância de vegetação florestal, com mais de 4,3 km².

Em 1977, a área que representa a ocupação densa já havia aumentado em quase 2 km² em relação a 1972, enquanto que as áreas de média e baixa ocupação diminuíram em relação a 1972, sendo a redução da classe de média ocupação mais significativa, por ter tido a densidade de ocupação aumentada.

No mapa de 1998, passados 26 anos em relação à primeira data analisada, a classe de ocupação densa predomina, com uma área de mais de 7,5 km². Observa-se uma área de 0,2 km² de ocupação de média densidade. A ocupação baixa que predominava no mapa de 1972 com uma área de 4,3 km² ficou reduzida para 1,1 km², tendo a cobertura florestal substancialmente reduzida.

No mapa de 2006, observa-se a ocupação de alta densidade quase igual à de 1998, uma ocupação de densidade média menor que à do ano de 1972, mas maior que 1977 e 1998. A ocupação de densidade baixa é a menor nos 4 anos analisados. Observa-se um aumento da ocupação média no ano de 2006, em relação a 1977 e 1998 que avançou sobre as áreas de baixa urbanização.

Pela comparação das imagens da Figura 3 e dos dados apresentados na Tabela 1 é possível se observar a evolução da ocupação do entorno do igarapé do Tucunduba, nessa área urbanizada estudada de 8,8 km² com diferentes densidades de ocupação com uma tendência crescente de aumento na densidade populacional. A área total ocupada em 2006 permaneceu praticamente a mesma desde 1998. Isto se deve a intervenção do poder público na área com o projeto de macrodrenagem.

É possível se observar que nos mapas de 1972 e 1977 alguns fragmentos de áreas verdes à margem direita do igarapé, próximas ao exutório, enquanto que nos mapas de 1998 e 2006 essas áreas não aparecem mais. Ainda no mapa de 1972 é possível se observar áreas verdes próximas à nascente, as quais já não se observam mais a partir de 1977. Nos mapas de 1977 e 1998 já se nota o avanço da construção de moradias e boa parte da vegetação é devastada pelo processo de urbanização, em ambas as margens do igarapé Tucunduba. É possível se notar na Figura 3, que a ocupação do Igarapé Tucunduba se deu da nascente para a foz da margem direita para a esquerda.

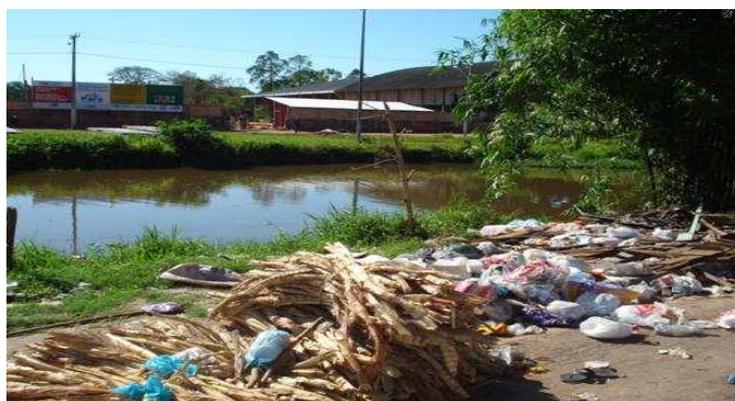
Figura 4 - Resíduos orgânicos e inorgânicos à margem direita do Igarapé Tucunduba.

A área do entorno do igarapé do Tucunduba pode ser considerada como uma zona de característica residencial, porém, se observam diversas atividades econômicas, tais como, padarias, farmácias, açougues, quitandas, etc. Atualmente é uma área de elevada densidade populacional onde é possível se observar o acúmulo de resíduos sólidos (Figura 4).

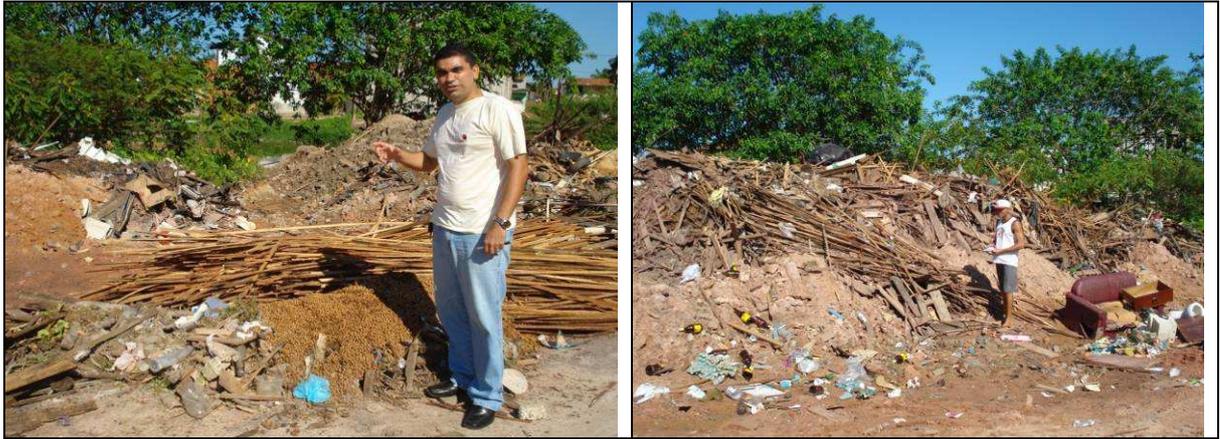
Figura 5 - Caroços de açaí, restos de madeira, garrafas plásticas e demais entulhos amontoados próximo ao igarapé.

Existem várias unidades de serrarias e pontos de comércio de açaí que aportam muitos resíduos dos caroços de açaí e das serrarias jogados à margem do igarapé (Figura 5). Além disso, encontram-se também descartes de móveis velhos, garrafas plásticas e de vidro, papel, etc.

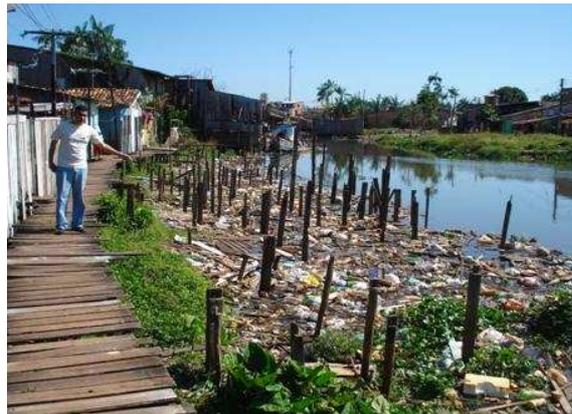
Figura 6. Estivas sobre o igarapé e acúmulo de resíduos.

Por toda a extensão do igarapé do Tucunduba, desde sua nascente, num dos pontos altos da cidade, até seu exutório, no rio Guamá, é notável o adensamento populacional de famílias de baixa renda, morando em palafitas (Figura 6), as quais caminham por estivas construídas pelos próprios moradores, como se fossem ruas. Há insegurança, risco à saúde e conflitos na região, que têm se agravado ao longo do tempo, pois hoje é considerada uma área de grande risco, principalmente, devido ao acesso dificultoso para agentes de segurança pública e por possuir vários becos de fuga.

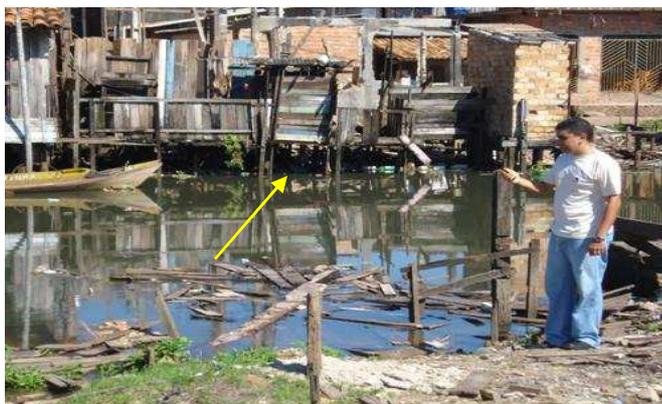
Figura 7 - Banheiro com despejo direto sobre o corpo hídrico.

Os coliformes são importantes indicadores microbiológicos de poluição no Tucunduba (BRAZ et al., 2007). Esses autores observaram valores da ordem de 10^7 NPM, no ano de 1989. Essa concentração permaneceu nesse patamar durante dez anos. Em 2000, devido à desapropriação e remoção dos imóveis e comércio próximos à margem, bem como a limpeza periódica do leito houve uma melhoria na taxa de coliformes que foi reduzida para 10^3 a 10^5 NPM. Entretanto, na questão de saúde pública, Aguiar (2000) observou, com base em entrevistas, que a população do Tucunduba já contraiu um ou mais tipos de doenças de veiculação hídrica, sendo as mais comuns: doença gastrointestinal (46%), esquistossomose (23%), leptospirose (23%), verminose (19%), cólera (38%) e hepatite infecciosa (12%). A Figura 7 mostra um banheiro de uma casa sobre o curso da

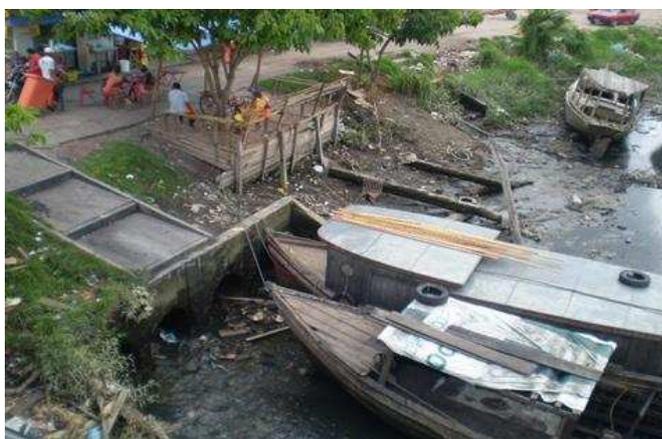
Figura 8 - Ponto de lançamento de efluentes, próximo a um pequeno porto no igarapé Tucunduba.

água. A Figura 8 mostra outro ponto de lançamento de efluentes, próximo a um pequeno porto no igarapé Tucunduba.
