MELHORIA DE QUALIDADE: UM ESTUDO SOBRE OS IMPACTOS DOS REVESTIMENTOS NA CORROSÃO DO ALUMÍNIO

RESUMO

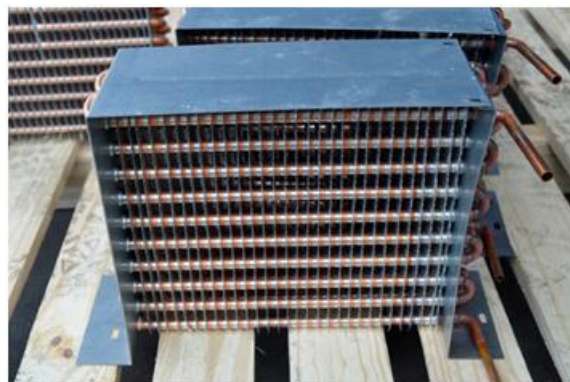
Trocadores de calor são constituídos basicamente por aletas de alumínio, tubos de cobre e chapas de aço galvanizado, Figura 02. A corrosão do alumínio traz consequências como perda de capacidade de troca de calor, redução da vida útil do produto, aumento do consumo energético e quebra de compressores. Para minimizar os efeitos da corrosão do alumínio foram criadas camadas inibidoras que prolongam a vida útil das aletas e reduzem os impactos da exposição ao meio ambiente. Um procedimento comum é aplicar uma camada protetora que cria uma barreira entre o alumínio e o ambiente. Isto impede que a água, o oxigênio e sulfatos provenientes do meio ambiente atinjam a superfície do metal. São conhecidos como barreiras inibidoras os sistemas contendo cromato, pintura epóxi e banhos por anodização (FRAU, et al, 2010).

Figura 2 - Trocador de Calor.
Fonte: Empresa Estudada.

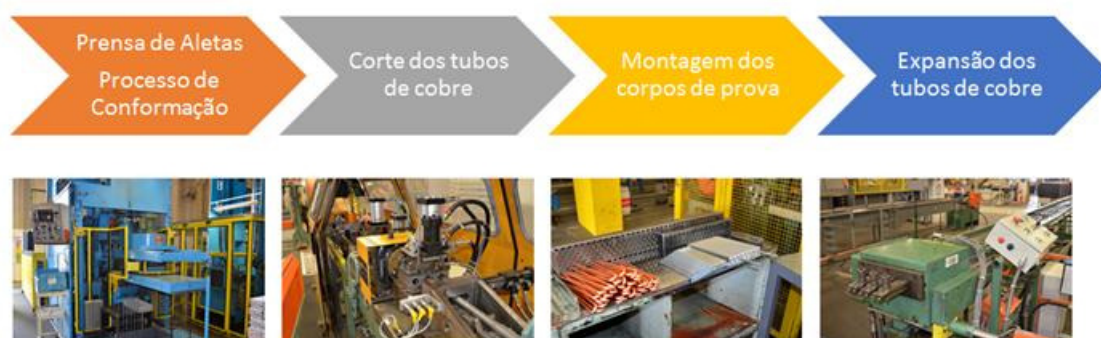
Neste experimento os corpos de prova foram obtidos através do processo de conformação de serpentinas conforme descrito pelo fluxo ilustrado na Figura 5.

Figura 5 - Fluxo de fabricação dos corpos de prova.

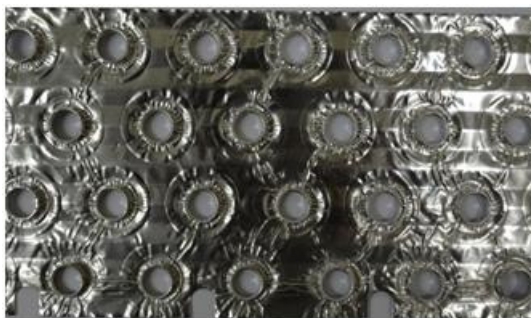
Os corpos de provas foram construídos utilizando três variações: conforme a Figura 06 o corpo de prova C1 foi construído com aletas em alumínio A8006 Natural, ou seja, sem a aplicação de revestimentos protetores. O corpo de prova C2 foi construído com aletas A8006 Gold, Figura 07, e o terceiro foram utilizados a mesma configuração do segundo adicionada a aplicação de uma pintura adicional nas suas extremidades, Figura 08. Conforme analisado no diagrama de Ishikawa os corpos de provas foram montados para avaliar os impactos dos revestimentos em comparação ao alumínio na sua forma natural, em relação às camadas inibidoras da corrosão e avaliando a relação da exposição da aleta após a etapa corte das aletas com o problema pesquisado.

Figura 6 - Aleta de alumínio A8006 Natural.
Fonte: Empresa estudada.

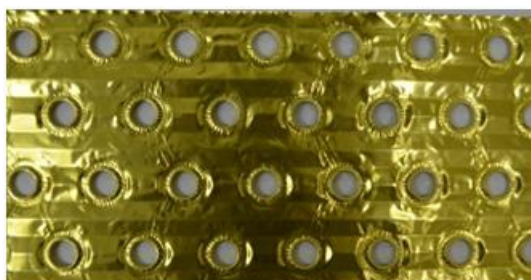
Figura 7 - Aleta de alumínio A8006 Gold.
Fonte: Empresa estudada.

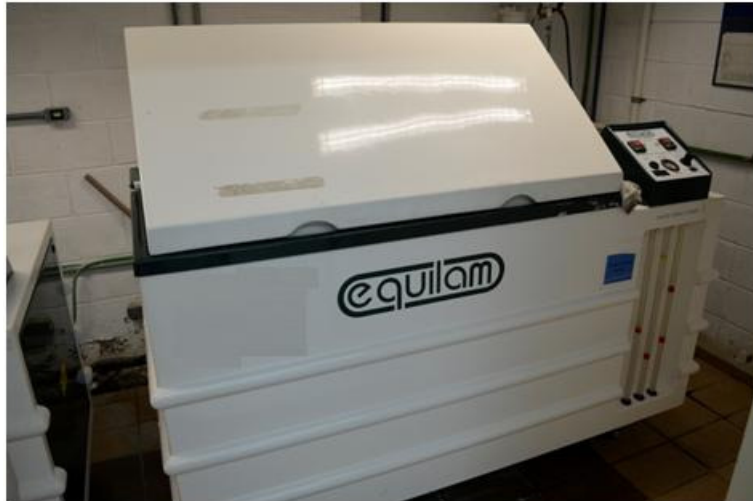
Para realização dos testes acelerados de corrosão foi utilizado uma câmara de vaporização de névoa salina da marca Equilam de 600 litros de capacidade, Figura 9, esse equipamento permitiu a realização dos ensaios. Para estes foi utilizada uma solução de cloreto de sódio a 5% de concentração vaporizada sobre os corpos de prova, por um período de

Figura 9 - Câmara de teste acelerado.
Fonte: Empresa estudada.
