**Caracterização fitossanitária e aspectos estruturais
da arborização do Campus do Bom Conselho da
Universidade de Taubaté**

*Phytosanitary Characterization and Structural Aspects of the
Arborization of the Bom Conselho Campus at the University of
Taubaté*

Revista Biociências - Universidade de Taubaté

Rev.Bioc., v.31 - n.1 - p.01-18, 2025 – ISSN: 14157411

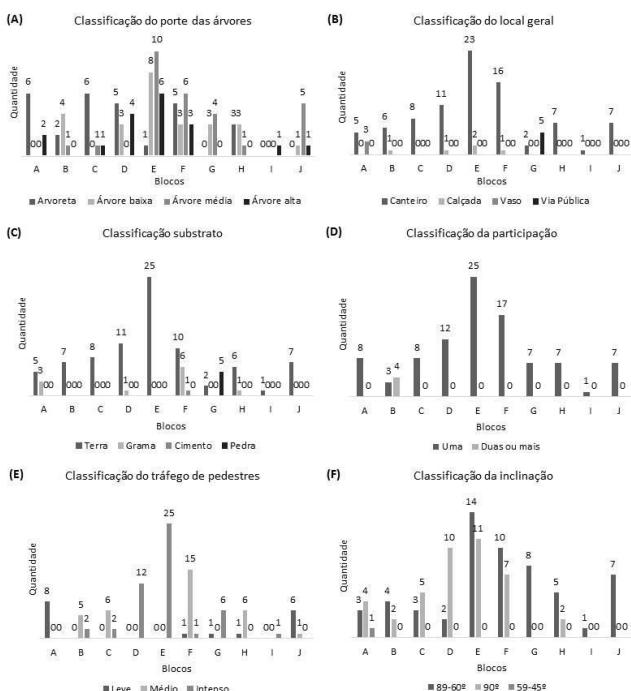
Em relação ao porte das árvores (figura 2A), predominam indivíduos classificados como “árvore média” no bloco E, contabilizando 10 árvores. Isso demonstra que há uma concentração de espécimes de tamanho intermediário, seguido pelo bloco F com ocorrência de 6 indivíduos e o bloco J com 5, o que indica plantios de espécies de médio porte. Quanto à classificação do local geral (figura 2B), os canteiros foram os locais mais recorrentes, sobretudo no bloco E com 23 observações, reforçando a importância das áreas ajardinadas para o plantio urbano, como apontado por Brack et al. (1998).

A classificação do substrato (figura 2C) revelou predominância de grama e terra, com destaque para o bloco E com 25 ocorrências em grama, corroborando condições ideais de infiltração e manutenção das raízes, o que se alinha aos

critérios de solo recomendados por Cechetto et al. (2014). A participação das árvores (figura 2D) mostrou prevalência de indivíduos isolados em todos os blocos, sendo o bloco E novamente o mais representativo com um número de 25 indivíduos, fator que pode refletir a ausência de plantios em alamedas ou conjuntos, o que limita a conectividade ecológica, conforme discutido por Aragão (2008). A intensidade do tráfego de pedestres (figura 2E) foi majoritariamente classificada como “intenso” nos blocos E, com um registro de 25 árvores e o bloco D com 10, apontando uma possível pressão antrópica sobre o desenvolvimento, manutenção e saúde das espécies nestes setores.

Por fim, a inclinação do tronco (figura 2F) esteve predominantemente entre 89° e 60° no bloco E com 14 indivíduos, sugerindo estabilidade satisfatória, embora a presença de árvores com inclinação superior a 59° em outros blocos possa demandar monitoramento, de acordo com os critérios de avaliação fitossanitária descritos por Nobre (2021). Esses resultados reforçam a heterogeneidade estrutural da arborização no campus e evidenciam a necessidade de intervenções pontuais para garantir maior equilíbrio ecológico e segurança urbana, com destaque para o bloco E que mostrou resultados variados e com maiores índices.

Figura 2. Parâmetros estruturais dos blocos de A–J do campus. (A) Classificação do porte das árvores; (B) Classificação do local geral; (C) Classificação do substrato; (D) Classificação da participação; (E) Classificação do tráfego de pedestres; (F)

Classificação da inclinação.

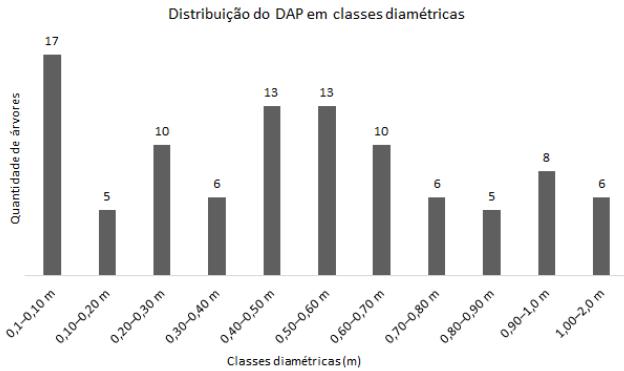
predominância de indivíduos jovens ou de pequeno porte. A classe de 0,0–<0,10 m apresentou a maior quantidade com 17 indivíduos, seguida pelas classes de 0,40–<0,50 m e 0,50–<0,60 m, ambas com 13 indivíduos cada (figura 3). A classe de 0,60–<0,70 m contou com 10 indivíduos, enquanto as classes de 0,10–<0,20 m e 0,80–<0,90 m apresentaram cinco indivíduos cada (figura 3). Apesar da classe 0,0 –<0,10 m ter apresentado um número elevado, entre as classes 0,40–<0,70 o número de indivíduos é superior, somando 36 indivíduos. Isso mostra que uma grande parte do campus é de indivíduos intermediários e de porte médio (figura 3).

Figura 3. Distribuição do DAP em classes diamétricas.

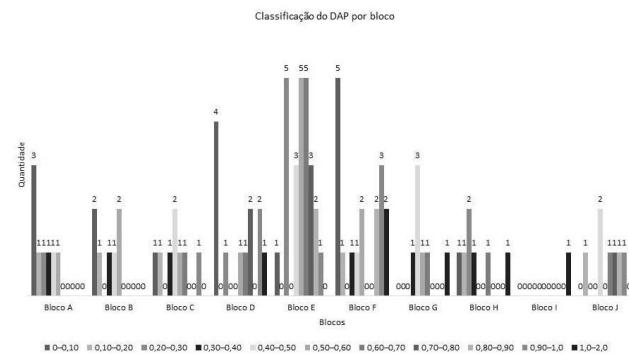
cinco indivíduos cada (figura 4), além da presença notável em outras classes, mostrando que esse bloco possui uma variedade de espécimes arbóreos. O bloco F também apresentou quantidade expressiva, com maior concentração na classe de 0,00–<0,10 m com cinco indivíduos e dois indivíduos da classe 1,0–<2,0 (figura 4), mostrando uma diversidade de indivíduos de pequeno e grande porte. Os blocos A, B, C, D, G, H, I e J apresentaram uma distribuição mais equilibrada, com predomínio das classes iniciais, principalmente entre 0,10–<0,40 m. O bloco D apresentou destaque na classe 0,00–<0,10 m com quatro indivíduos (figura 4).

Essa distribuição sugere que os blocos centrais (como E e F) concentram árvores em estágio de médio e avançado de desenvolvimento, possivelmente devido à maior antiguidade da arborização local (figura 4). Já os demais blocos apresentam maior presença de indivíduos jovens ou intermediários, também podendo ser indivíduos de pequeno porte, indicando plantios mais recentes ou

Figura 4. Classificação do DAP por bloco.

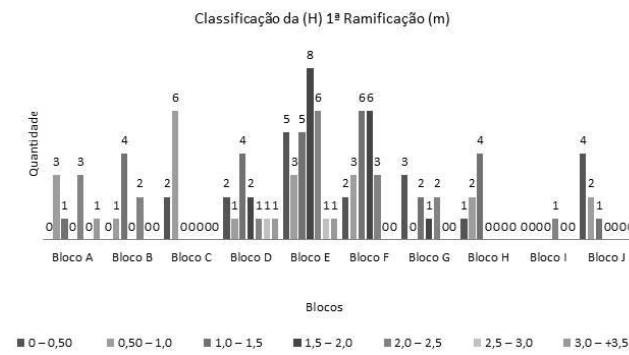
A interação entre a altura da primeira ramificação, o diâmetro à altura do peito (DAP) e o tráfego de pedestres no campus do Bom Conselho evidencia padrões estruturais e funcionais significativos no contexto da arborização urbana. Conforme demonstrado nos dados obtidos, há predominância de indivíduos com a altura da primeira ramificação entre 1,5 e 2,5 metros, especialmente nos blocos E e F (figura 5), indicando práticas de condução mais adequadas às normas técnicas de segurança e acessibilidade.

Figura 5. Classificação da altura (H) da 1ª ramificação.

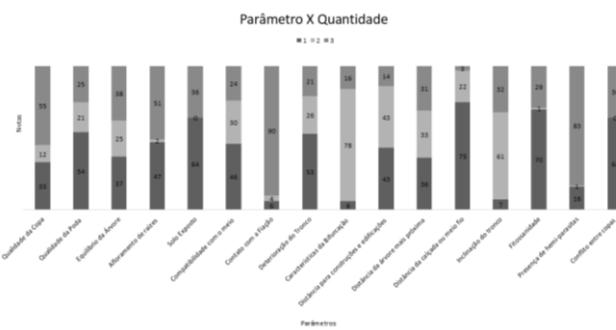
planejamento prévio adequado ou ausência de conflito (SOUZA; CINTRA, 2007). Observou-se também predomínio de notas altas na presença de hemiparasitas (83 notas 3) e na qualidade da copa (55 notas 3) (Figura 6), sinalizando bom estado geral de vitalidade, apesar de intervenções equivocadas. Parâmetros como equilíbrio da árvore e inclinação do tronco apresentaram distribuição mais equilibrada entre as notas (figura 6), evidenciando casos pontuais de desequilíbrio, muitas vezes associados a podas inadequadas ou condições urbanas restritivas (SILVA et al., 2012). A compatibilidade com o meio teve maior incidência de nota 1 (46 ocorrências) (Figura 6), destacando espécies inadequadas para o porte ou local de plantio (MACÊDO et al., 2012). Esses resultados reforçam a necessidade de manejo qualificado e de planejamento arbóreo integrado, priorizando práticas de poda adequadas e seleção de espécies compatíveis para mitigar conflitos e garantir a sustentabilidade da arborização urbana.

Figura 6. Projeção quantitativa dos parâmetros.

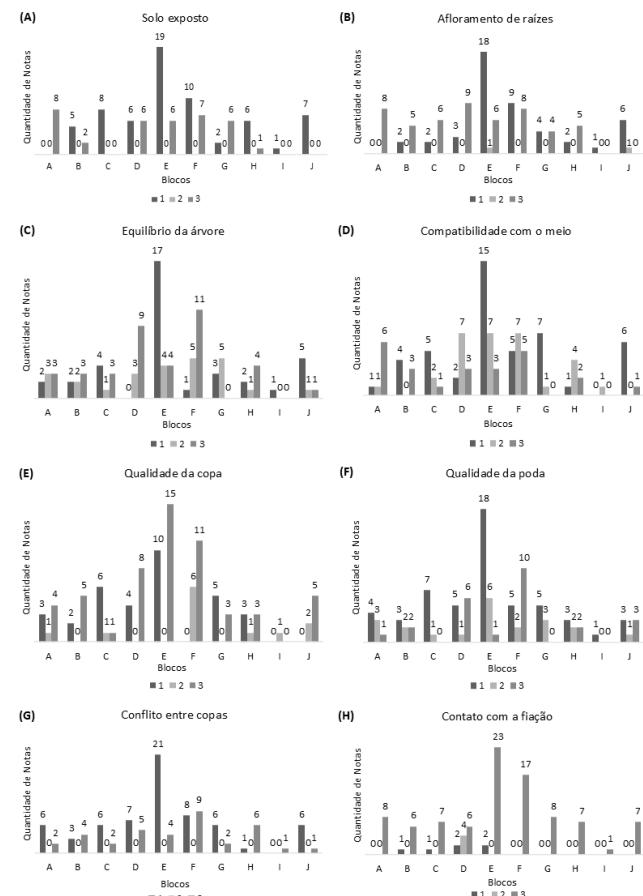
A exposição do solo demonstrou um cenário crítico: 64 árvores apresentaram projeção da copa sem cobertura vegetal adequada (nota 1), tendo como destaque os blocos E e F com 19 e 10 indivíduos respectivamente, essa fragilidade compromete o solo podendo causar infiltração e aumentando a erosão (GIACOMAZZI et al., 2020). Nenhuma árvore foi classificada com nota 2, enquanto apenas 36 apresentaram solo protegido (nota 3) como é mostrado na figura 9A.

Figura 9. Caracterização dos parâmetros fitossanitários e estruturais das árvores nos blocos A–J do campus. (A) Exposição do solo; (B) Afloramento de raízes; (C) Equilíbrio da árvore; (D) Compatibilidade com o meio; (E) Qualidade da copa; (F) Qualidade da poda; (G) Conflito entre copas; (H) Contato com a fiação.

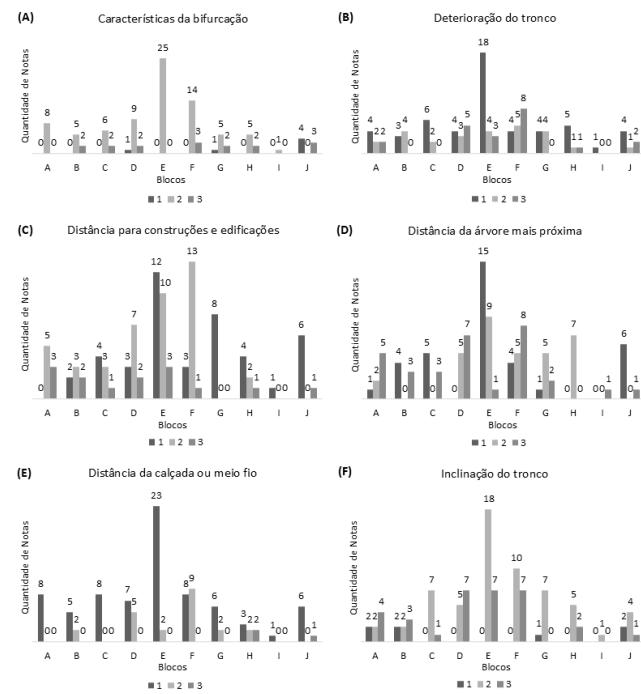
Em relação às características da bifurcação, 6 árvores mostraram bifurcação abaixo do DAP, condição que aumenta o risco de quebra (nota 1), enquanto 78 foram avaliadas com nota 2, sugerindo risco moderado. Apenas 16 árvores estavam plenamente seguras, com bifurcação ideal (nota 3) (figura 10A) (SILVA et al., 2007). A deterioração do tronco foi observada em 53 árvores, que apresentavam cavidades, lesões ou necroses (nota 1), comprometendo sua estabilidade. O bloco E e C apresentaram respectivamente 18 e 6 árvores com nota 1, mostrando as más condições dos troncos nos

blocos. Outras 26 receberam nota 2, e somente 21 estavam com troncos íntegros e saudáveis (nota 3) (figura 10B), indicando urgente necessidade de manejo preventivo para prevenção de futuros problemas fitossanitários e fisiológicos (BRACK et al., 1998).

No parâmetro distância para construções e edificações, 43 árvores estavam a menos de 2 metros de construções (nota 1), o que representa risco de danos estruturais. Com destaque para os blocos E, G e J que tiveram os maiores índices de nota 1 (12, 8 e 6 respectivamente) e em especial o bloco G que teve todas as suas árvores registradas com nota 1. Outras 43 estavam a uma distância intermediária (nota 2), e somente 14 respeitavam as recomendações técnicas (nota 3) (figura 10C) (IARMUL et al., 2021). A distância da árvore mais próxima foi inadequada em 36 casos (nota 1), onde o adensamento pode comprometer o desenvolvimento. Trinta e três receberam nota 2 e 31 nota 3 (figura 10D), indicando que o espaçamento é um problema a ser considerado no campus (ARAGÃO, 2008). A distância da calçada ou meio-fio apresentou um dos cenários mais críticos: 75 árvores estavam a menos de 2 metros (nota 1), o que prejudica a infraestrutura urbana e o trânsito de pedestres. Sendo que destas 75, 23 são árvores do bloco E, mostrando que essa área possui um maior nível de fragilidade em questão de infraestrutura. Vinte e duas estavam em distância intermediária (nota 2) e apenas 3 estavam adequadas (nota 3) (figura 10E) (SÃO PAULO, 2015). A inclinação do

tronco demonstrou risco moderado: 7 árvores apresentaram inclinação acentuada e risco de queda (nota 1), 61 com inclinação tolerável (nota 2), e 32 com boa verticalidade (nota 3) (figura 10F), indicando uma estabilidade aceitável (MINHOTO et al., 2009).

Figura 10. Caracterização dos parâmetros fitossanitários e estruturais das árvores nos blocos A–J do campus. (A) Característica da bifurcação; (B) Deterioração do tronco; (C) Distância para construções e edificações; (D) Distância da árvore mais próxima; (E) Distância da calçada ou meio-fio; (F) Inclinação do tronco.

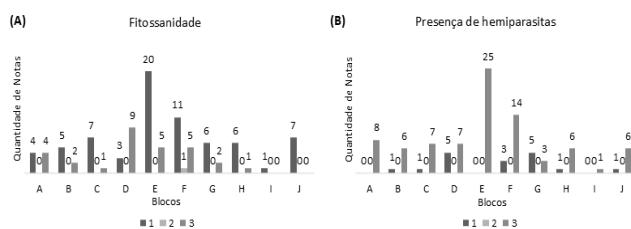
A presença de hemiparasitas foi observada em 16 árvores com ocupação superior a 75% da copa (nota 1), 1 com grau moderado (nota 2) e 83 sem infestação (nota 3) (figura 11A), o que demonstra baixo impacto geral (SEGAWA, 1996). Foi observada a presença de erva-de-passarinho, nessas 16 árvores e 14 observações de exemplares germinados de figueira-mata-pau (*Ficus clusiifolia* Schott), o que futuramente pode causar maiores problemas fitossanitários e de manejo. A fitossanidade das árvores é preocupante: 70 árvores apresentaram infestação por organismos como pulgões, cupins e cochonilhas (nota 1), tendo destaque para os blocos B, C, E, F, G, I e J, que tiveram os maiores índices de infestação, apenas 1 com grau moderado (nota 2), e 29 estavam completamente saudáveis (nota 3) (figura 11B). Isso reforça a necessidade de controle fitossanitário contínuo (SANTOS; FISCH, 2013).

Figura 11. Caracterização dos parâmetros fitossanitários e estruturais das árvores nos blocos A–J do campus. (A) Fitossanidade; (B)Presença de hemiparasitas.

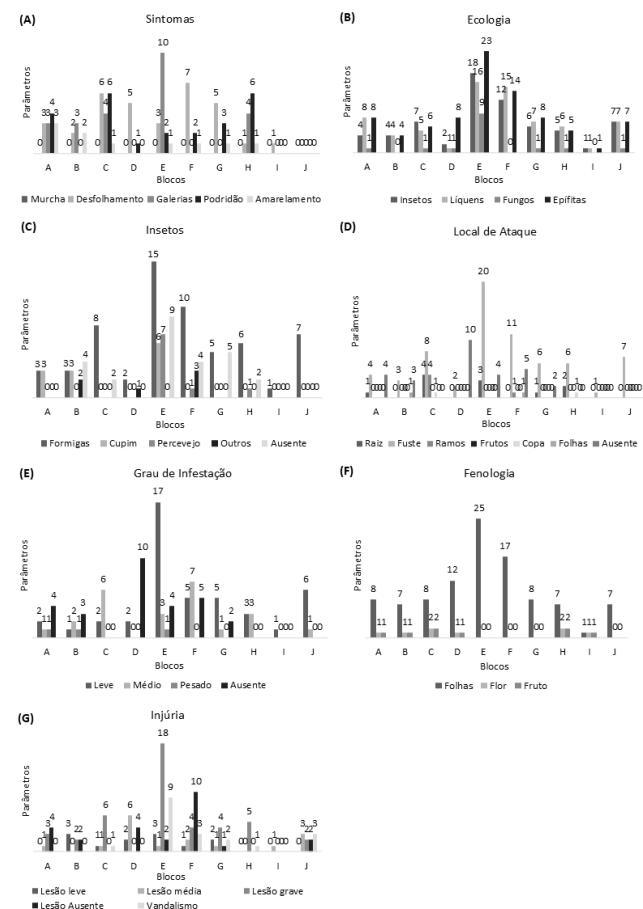
Nos sintomas analisados, o desfolhamento foi o mais frequente, principalmente nos blocos A, C, D, F e G. Outros problemas comuns foram galerias no tronco e podridão, com destaque para os blocos A, C, E e H, que apresentaram maior número de casos (Figura 12A). Esses sintomas indicam que as árvores estão sofrendo constantes condições de estresse, o que pode ser causado por clima, solo compactado ou falta de manejo adequado, como apontam Brack et al. (1998) e Faria et al. (2007).

Na parte ecológica, os insetos foram os organismos mais presentes nas árvores, com destaque para os blocos E, F e G. Também foram encontrados líquens, fungos e epífitas, principalmente nos blocos E e F (figura 12B). A presença desses organismos indica que o ambiente tem umidade suficiente e que existe acúmulo de matéria orgânica, conforme relatado por Cechetto et al. (2014).

Sobre os tipos de insetos, as formigas foram as mais recorrentes, principalmente nos blocos C, E, F, G, H e J. Os cupins também foram encontrados, principalmente nos blocos A e B. Já os percevejos apareceram no bloco E, F e H (figura 12C). Esses resultados são semelhantes aos de Iarmul et al. (2021), que mostram que formigas são muito mais comuns em áreas urbanas.

(troncos) e ramos, observado em todos os blocos. Também houve ataques nas raízes sendo menos comuns, aparecendo apenas nos blocos A, C, E, G e H (figura 12D). Isso mostra que a maior parte dos problemas está na parte aérea das árvores, como também foi observado por Minhoto et al. (2009).

No grau de infestação, a maioria das árvores apresentou infestação leve, principalmente nos blocos E, F, G e J. Infestações médias apareceram nos blocos A, B, C, E, F, G, H e I. Infestações pesadas foram menos comuns, aparecendo nos blocos A, B, D, E, F e G (figura 12E). Esses dados mostram que, apesar da presença de pragas, a situação geral não é grave, porém, um cuidado recorrente é necessário para evitar problemas fitossanitários futuros. Em relação à fenologia (fase de desenvolvimento das árvores), a maioria das árvores estava com folhas. Poucas apresentavam flores ou frutos, com alguns casos nos blocos A, B, C, D, H e I (figura 12F). Esse resultado é esperado para a época de avaliação que aconteceu entre março de 2024 a outubro de 2024.

Sobre as injúrias, a maior parte das árvores apresentava lesões graves, principalmente nos blocos A, B, C, E, F, G e J. Lesões médias também foram observadas, principalmente nos blocos A, C, D, E, F, G, I e J. Vandalismo foi identificado nos blocos C, E, F, G, H e J. Esses resultados mostram que, no geral, as árvores apresentam lesões graves advindas de intervenções humanas (figura 12G). É importante que a universidade monitore as condições dessas árvores e faça o manejo adequado para evitar o

Figura 12. Caracterização dos parâmetros fitossanitários e estruturais das árvores nos blocos A–J do campus. (A) Sintomas; (B) Ecologia; (C) Insetos; (D) Local de ataque; (E) Grau de infestação; (F) Fenologia; (G) Injúria.

agravamento das condições, como recomendado por Silva et al. (2012), São Paulo (2015) e Souza e Lorenzi (2019).
