## Facetas diretas de resina composta em dentes anteriores: relato de caso

### *Direct composite veneers on anterior teeth: a case report*

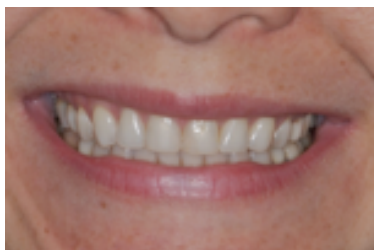
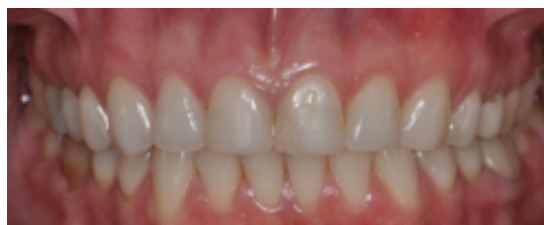
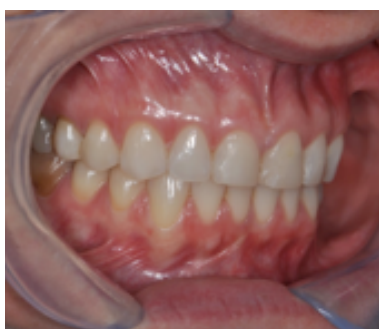
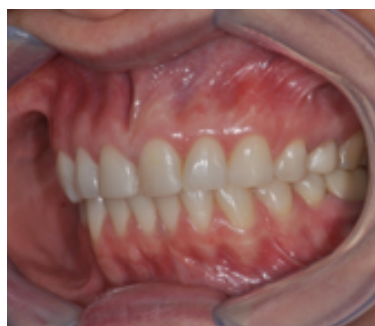
Paciente de 34 anos, sexo feminino, procurou a clínica odontológica e apresentou como queixa principal comprometimento estético das restaurações dos dentes anteriores. Após anamnese foi realizado exame clínico o qual constatou a presença de alteração da coloração das resinas dos dentes 21 e 11, além de uma anatomia inadequada dos dentes anteriores (13, 12, 11, 21, 22 e 23)

comprometendo assim o sorriso. O exame radiográfico acusou ausência de lesões cáries e, além dele, tomadas fotográficas (Figuras 1, 2, 3 e 4) foram realizadas considerando o sorriso da paciente.

Figura 1 – Vista frontal do sorriso inicial

Figura 2 – Vista frontal

Figura 3 – Vista lateral direita

Figura 4 – Vista lateral esquerda

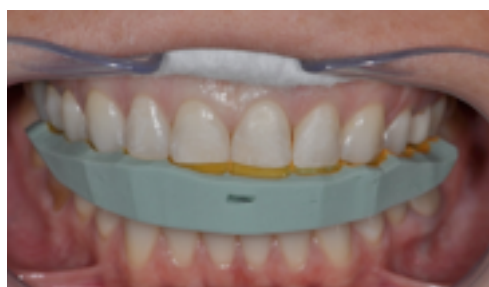
Figura 5 – Guia de orientação

Após aprovação do enceramento pela paciente, foi confeccionada guia de silicone de condensação, sobre o modelo encerado, para orientação na reprodução da face palatina da porção incisal dos dentes a serem restaurados. Após a presa, a guia teve sua porção vestibular recortada com lâmina de bisturi, e o posicionamento desta na face palatina dos dentes anteriores, permitindo assim observar o espaço criado pelo enceramento, o qual será completado com resina (Figura 5).

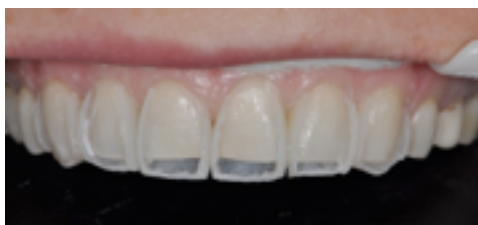
Figura 6 – Concha palatina e faces proximais confeccionadas

Na sequência posicionou-se a guia restauradora e procedeu-se a confecção da concha palatina, com resina translúcida (Filtek Z350XT CT - 3M ESPE, EUA). Posteriormente, foram confeccionadas as faces proximais (Figura 6) com auxílio de matriz metálica pré-formada (Unimatriz, TDV, Brasil) e afastamento gengival com fio retrator nº 00 (Ultrapak, Ultradent, EUA), figura 7. Para execução deste passo realizou-se novo condicionamento ácido durante 30 segundos e aplicação de sistema adesivo conforme descrito previamente.

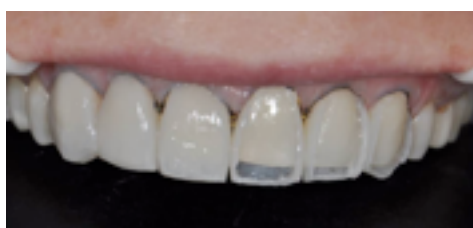
Figura 7 – Fio retrator posicionado e estratificação dos dentes 11,12 e 13

Aplicou-se resina de dentina A2 (Filtek Z350XT - 3M ESPE, EUA) na face vestibular em camada única, para evitar possível incorporação de bolhas. Após a escultura dos mamelos de formação dentinária, a resina foi fotoativada por 20s. Realizou-se o preenchimento dos espaços entre os mamelos com resina de efeito BT (Filtek Z350XT - 3M ESPE, EUA), pincelou-se a concha palatina com resina fluida transparente (Tetric Flow, Ivoclar Vivadent, LIECHTENSTEIN) e foram feitas pequenas caracterizações incisais com Tetric Color Branco (Ivoclar Vivadent).

A sequência de estratificação da face vestibular foi feita com resina de esmalte A1 (Filtek Z350XT - 3M ESPE, EUA) até o terço médio e resina de efeito XWE (Filtek Z350XT - 3M ESPE, EUA) no terço incisal. Os aumentos incisal e vestibular dos dentes 14, 15, 24 e 25 foram realizados com resina de esmalte A1 (Filtek Z350XT - 3M ESPE, EUA).

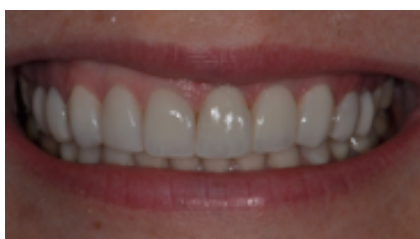
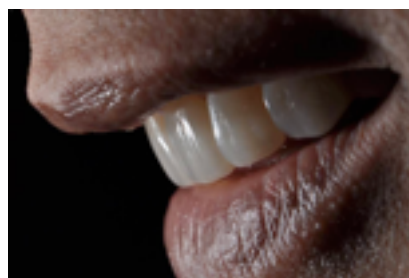
Figura 8 – Aspecto final do sorriso, vista frontal

Figura 9 – Aspecto final do sorriso, vista lateral

Em sessão subsequente, o que permitiu a análise do contorno gengival após acomodação da papila, realizou-se anatomia secundária e terciária com pontas diamantadas, assim como polimento com taças de borracha (Jiffy Polisher - Ultradent, EUA; e Flexi Cup - Cosmedent, EUA). Executou-se também definição das arestas proximais e área plana, polimento proximal com tiras de acabamento proximal (TDV, Brasil) e finalizou-se com roda de pelo de cabra (Ultradent, EUA) (Figuras 8 e 9).
